阀门装配零件阳极化表面质量问题及解决方法

(西安航天发动机厂, 陕西 西安 710061)

Study on anodization surface quality of valve assembly parts

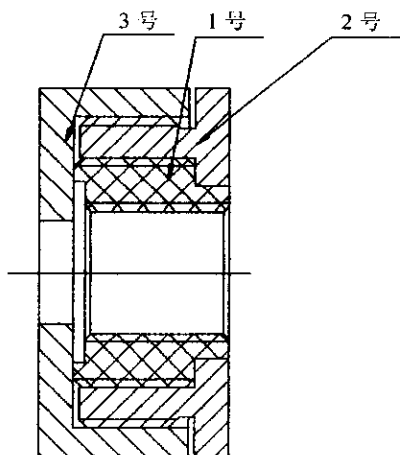
图1 堵头体

它的设计特点有几个方面:首先,23兆帕以下的压力,不会破坏被试零件的表面阳极化层,同时不会因尼龙材料的局部缺陷而造成工装损坏和出现安全事故。其次,1号件螺芯(见图2)左端设计了一个可压缩段,它的存在可以在保证2号件螺套、3号件外套螺母将其压紧的同时而不会破坏其内螺纹尺寸。还有,因尼龙材料富有弹性,2Cr13属于不锈钢材料,不会产生脱落碎片或锈蚀等多余物,符合军工产品装配工装要求。

(1) 由于零件在加工中会产生尺寸的累积误差, 图 1 所示 2 号、3 号件之间会出现小于 0.5mm 的缝隙, 因此在使用过程中要经常清洗, 保持无多余物;

(2) 使用扳手旋转工装时, 应使 2 号、3 号件同时转动, 否则会破坏其中尼龙材料部分的尺寸;

两种材料经过如图1所示的结合,就是我们设计的新型工装—堵头体。
