# 锻造 LF6 法兰阳极化后表面深灰色原因分析

(西安航天发动机厂, 陕西 西安 710100)

## Analysis of abnormal surface colour of forged LF6 flange after anodizing

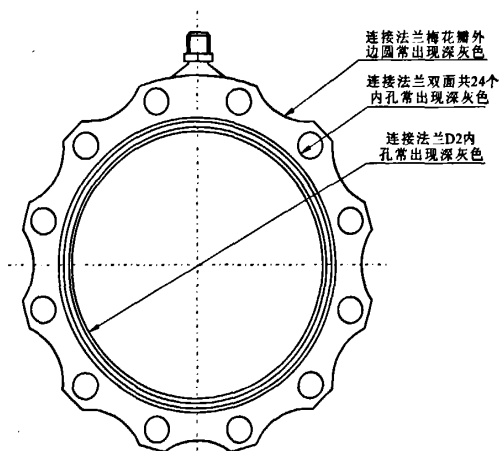
阳极化后产品的深灰色部位主要集中于大小内孔表面和连接法兰梅花瓣外圆表面,如图1所示。其它部位有时也有深灰色现象出现,但相对于内孔和梅花瓣外圆表面较少。

图1 连接法兰常出现深灰色部位

实践中发现,连接法兰在阳极氧化前碱洗就有深灰色物质的出现,硝酸出光后深灰色浮灰消失,表面呈白色,且有微小麻坑,硫酸阳极化封闭后深灰色现象又出现。如适当延长碱洗时间,或退掉阳极化膜层二次阳极化,表面深灰色现象会减轻甚至消失。后根据多批次生产,此现象每次都复现。这一现象说明这种深灰色物质在零件表面有一定厚度,可以消除,且与阳极化工艺关系不大,可能与其它加工工艺有关。考虑到这种深灰色物质在零件表面有一定厚度,阳极氧化前碱洗就有,采取措施可以消除。认为这种现象与热处理、焊接、表面处理关系不大。产生的主要原因可能与材料、机械加工和表面腐蚀有关。

- (1) 缩短加工周期，机加车间机加后及时送往表面处理车间碱洗及阳极氧化，尽量缩短碱洗-焊接-机加精加工-阳极化之间的加工周期，减少零件表面的化学和电化学腐蚀，尤其高温高湿季节，加工周期更应缩短。
- (2) 机加车间对铝件加工时应采用合理的加工工艺和合适的刀具，尽量减少对零件的摩擦挤压和减薄冷作硬化层，并同时用煤油或铝件专用冷却液冷却，机加后用航空洗涤汽油将零件内外表面清洗干净并及时干燥。

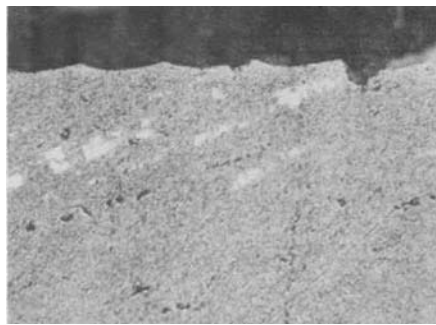
这是因为机械加工时, 刀具的锋利程度与被加工零件表面的粗糙度和表面状态有很大关系。极锋利刀具刀尖圆角 (R 角) 较小、切削刀片前角较大。加工零件时以切削为主, 挤压少一些, 铝件表面的车刀纹较致密 (见图 2), 表面状态较好, 粗糙度较高; 而较锋利刀具刀尖圆角较大、切削刀片前角较小, 加工时挤压多一些, 加工后

图 2 极锋利刀具加工的试件表面组织  
Fig.2 Structure of the surface after being processed with sharp tools

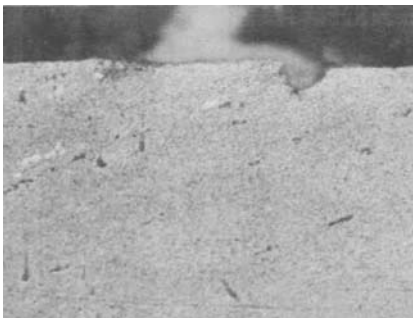
表面的车刀纹较大，刀纹与刀纹之间的距离较大（见图 3）， $\beta$  ( $Mg_2Al_3$ )、 $Mg_2Si$  等相的质点易被完全暴露出来，碱洗后产生的麻坑较大，且不规则，阳极化后表面的外观质量明显较差。

图 3 较锋利刀具加工的试件表面组织  
Fig.3 Structure of the surface after being processed with less sharp tools

铝在机加成型时，由于刀具的锋利程度（刀尖圆角、切削刀片前角不同）、切削深度、切削速度以及在受压磨擦中产生的较高温度等因素，易使铝及铝合金表层的晶格发生扭裂变形，会引起局部的晶间腐蚀。因此，制件表面总会受到不同程度的损伤，也易在制件表面产生冷作硬化层。刀具极锋利时，加工时零件表面生成的冷作硬化层较薄，反之，刀具较锋利时，挤压程度明显，表面粗，生成的冷作硬化层较厚，引起局部的晶间腐蚀也更严重，更容易产生电化学腐蚀。 $Cu$ 、 $Zn$  等元素和  $\beta$  ( $Mg_2Al_3$ )、 $Mg_2Si$  等相的质点随着电化学腐蚀易被暴露出来，使阳极化后深灰色物质在零件表面堆积，导致膜层颜色局部不一致。
