液氧增压气体阀门肩圈的裂纹理化特性分析

秦永涛, 高 强, 武荣艳, 杨战伟, 田宝云
(西安航天动力试验技术研究所, 陕西 西安 710100)

Physicochemical characteristic analysis on shoulder ring flaw of pressure boost gas valve in liquid oxygen supply system

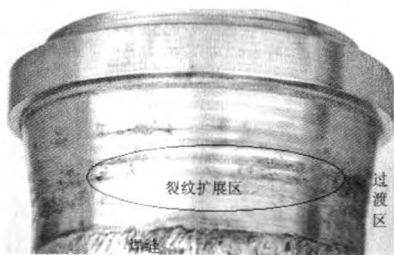
某试验区发动机试验前，气瓶场输送液氧、煤油增压气过程中，岗位人员发现液氧系统增压气体送出约 10 min 后，液氧增压气送出阀 (AS7901-2015) 附近有明显漏气声音。经检查，确定漏气部位为液氧增压气送出阀出口法兰连接部位。经拆卸，液氧增压气送出阀出口法兰连接部位出现裂纹，其具体位置为阀门出口连接管道肩圈复杂的直边段与小 R 过渡区，如图 1 所示。

图 1 阀门肩圈连接端出现的裂纹
Fig. 1 Flaw at valve shoulder ring connection end

阀门出口连接管道肩圈裂纹主要分布在肩圈锥面向直管段过渡部位，并且存在大面积生锈现象。同时肩圈裂纹出现了扩展，裂纹延伸近一周，随时有断裂可能。由于其内部高压(20 MPa)，附近有岗位人员，一旦出现裂纹断裂，不仅影响到液氧增压气供应，以及试验进度，可能出现高压泄漏甚至发生爆炸，严重影响岗位人员生命安全，存在严重安全隐患。

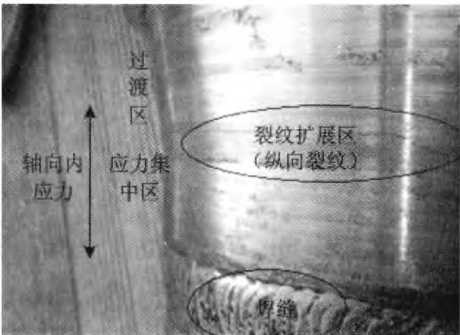
由于肩圈一般采用冷冲压成型，因此加工过程中不可避免会产生一定的残余应力和冷作硬化。冲压肩圈不同部位成型后的残余应力状态非常复杂，其性质及大小难于进行准确的定量分析。定性的说，冷成型肩圈的直边段残余应力性质是环向压应力与轴向拉应力，而轴向应力高于环向应力。因此，在冷成型肩圈直边段一般不会出现由环向压应力引发的轴向开裂，而容易出现由轴向应力而导致的径向开裂。肩圈开裂部位位于肩圈形变最大、受力最为复杂的直边段与小 R 过渡区，其裂纹为纵向分布，如图 7 所示。

图 7 肩圈的纵向裂纹

由图 7 可见，肩圈裂纹为纵向裂纹，是由轴向应力引起的。肩圈裂纹一般以残余应力为主，约占事故的 80%左右。因此，肩圈应力腐蚀的应力主要来自于肩圈在冷成型过程中形成的轴向应力^[10]。

避免使用 2Cr18Ni9 材料, 尽量选用低合金钢或双相钢, 例如 0Cr18Ni9。通过提高材料钝性的合金元素 (如镍、铬和钼) 的含量, 降低含碳量, 提高材料的抗开裂能力或不敏感性。为此选择阀门肩圈应严格控制材料, 加工单位必须出具材料清单等相关资料。

应按照规定, 改善成型工艺, 避免产生严重的冷作硬化现象, 严格执行固溶处理等工艺, 以消除封头冷冲压过程中的冷加工残余应力。如无, 需要作特殊说明, 规定工作介质、设计温度及运行工况, 并增加消除冷作应力的措施, 减小冷加工残余应力。同时配置加工工艺表, 以便使用与维修检查。

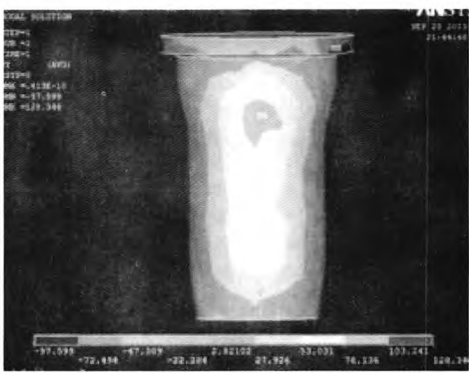
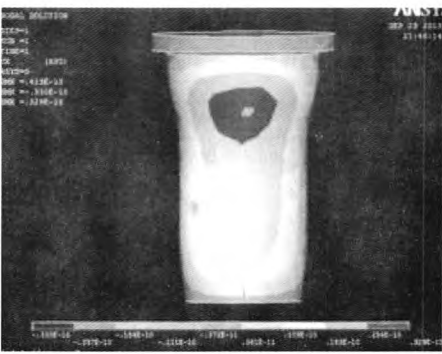
图 8 肩圈工作压力下受力情况

内应力 30 MPa 下的受力以及变形进行了仿真分析, 其肩圈受力与变形如图 8 所示。

通过肩圈工作压力结构强度仿真分析, 内压 30 MPa 下, 其最大轴向拉力 128.35 MPa, 小于材料许用应力 144 MPa。同时焊缝处为 78.14 MPa, 小于焊缝许用应力 86.4 MPa (2Cr18Ni9 屈服极限为 216 MPa, 焊缝许用应力系数取 0.6), 可以得出内应力不是导致其破坏的主要原因。
