卫星单组元肼发动机堵塞失效分析

摘 要: 某型单组元肼发动机在整星 AIT 阶段进行专项测试检查时发现产品无喷气。针对该问题进行了故障定位、试验检测和分析。分析结果表明, 导致该故障的原因是产品经历的环境在产品内部建立了缝隙腐蚀和电偶腐蚀的条件。在长期的腐蚀效应下, 生成的腐蚀产物将流体通道堵塞。

Analysis of blockage failure for monopropellant hydrazine engine in satellite

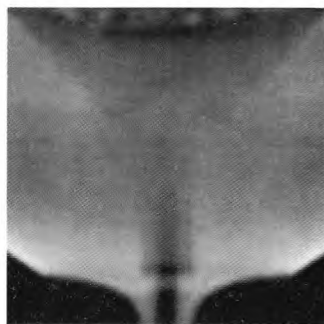
图 3 推力器 CT 照片

因此,故障发动机流体通道被堵死的位置可定为在推力器内部的流体通道处。

推力器结构如图 2 所示。电磁阀与推力器分开后,对推力器进行了三维 CT 检查。通过对 CT 照片进行分析后发现,毛细管下游位置的流体通道中成像异常(图 3)。

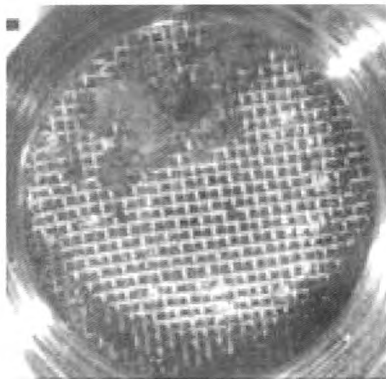
图 4 溅网破损形貌
Fig. 4 Breakage of diffuser

将推力器的喷注器与喷管分开, 分解后发现喷注器出口位置的溅网存在破损, 并有绿色、黄色和红色多余物, 多余物将喷注器仅有的一支毛细管孔口堵死, 如图 4 所示。

溅网在推力器中的作用是将催化剂与毛细管隔离, 并起到一定的推进剂雾化作用。从溅网的破损形貌上可初步判断推力器内部部分零件受到腐蚀。之后, 对腐蚀产物进行了扫描电镜分析和 XPS 分析。图 5 为扫描电镜照片。

随着腐蚀产物的不断累积, 喷注器的毛细管被堵死, 最终导致故障发生。

上文所述, 造成该发动机发生故障的原因在于产品经历了相对湿度 $\geq 70\%$ 的环境。因此, 对该问题的解决措施是从控制环境相对湿度入手, 主要有以下几个方面:

1) 在发动机生产、贮存和装星的各个环节, 严格控制相对湿度满足 $\leq 60\%$ 的要求。

2) 在发动机转运过程中, 严格执行包装箱中内置有效干燥剂的要求, 保持产品的局部环境干燥。

3) 对无法保证相对湿度有效测量和控制的特殊过程、特殊环节, 必须加强发动机局部相对湿度的临时控制措施, 在发动机喷管出口处绑缚带有有效干燥剂的袋子, 并尽量缩短时间。

4) 在整星安装后, 推进剂加注前, 从贮箱通过电磁阀向发动机通入干燥、纯净的氮气或氦气进行干燥吹除处理。再采用工装将发动机喷管出口处进行密封, 并再次充入干燥、纯净的氮气或氦气, 保持发动机内部干燥。之后关闭电磁阀并调整贮箱气体压力, 确保电磁阀密封副上下游处于正压差状态。

5) 在整星安装后, 可定期对发动机内部采取抽真空处理, 将可能存有的水份抽走, 保持发动机内部干燥。

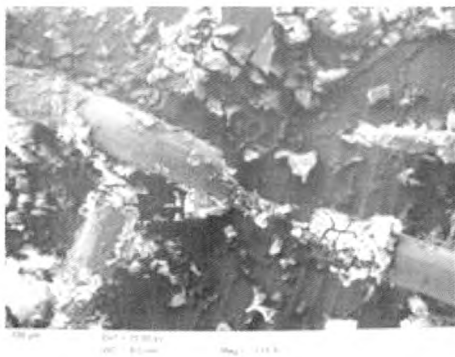
图 5 腐蚀产物扫描电镜照片
Fig. 5 SEM picture of corrosion products

从扫描电镜照片可以看出, 多余物表面粗糙, 呈泥纹形貌, 为溅网的金属网丝受到腐蚀破坏后生成的腐蚀产物。

在腐蚀产物成份的扫描电镜结果中发现, 腐蚀产物的成份中, O 元素和 Cl 元素为网丝合金

化学成分以外的元素, O 元素含量在 20%~45%, Cl 元素的含量在 10%左右。

在腐蚀产物的 XPS 分析结果中发现, O 元素和 Cl 元素均为 O^{2-} 和 Cl^- 的离子态, 并存在 Ni^{+2} , Fe^{+3} 等金属离子。从成分分析可知, 腐蚀产物为金属化合物状态, 绿色多余物为镍盐, 红色和黄色的为铁盐。

腐蚀产物中的 Cl 元素与催化剂中的 Cl 元素价态相同, 并且 Cl 元素没有其他来源。因此, 腐蚀产物中 Cl 元素来源于催化剂。

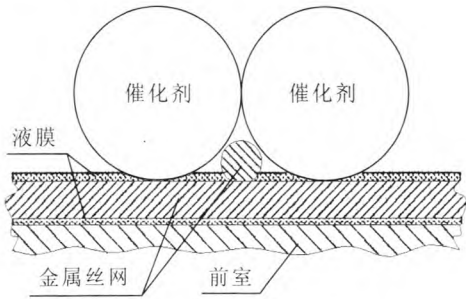
图 6 液膜示意图

发动机溅网材料中的主要元素为 Ni, Ni 的临界相对湿度为 70%;从图 2 结构示意图中可知,颗粒状催化剂与溅网紧密接触,同样会加速水汽的吸收。因此,溅网材料的临界相对湿度在 70%左右,相对湿度超过此值便会在溅网表面形成液膜,如图 6 所示。

从图 6 中可以看出,各部件间的接触方式使得接触点附近形成缝隙腐蚀的条件。所谓缝隙腐蚀是指由于金属与金属或金属与非金属之间形成特别小的缝隙,使得介质进入缝隙内并处于停滞状态,从而引起缝内金属加速腐蚀的现象。
