钛合金裂纹产生原因及改进工艺

摘要:针对某型号发动机壳体组件水力试验后进口段荧光线性缺陷问题,通过对缺陷进行宏观观察、金相组织检查、断口分析、材料成分分析和硬度检查,确定了缺陷类型产生原因。运用Procast铸造仿真模拟软件开展了针对性的改进工艺研究。结果表明:进口段荧光线性缺陷为裂纹,呈典型的准解理断裂特征。表层脆而硬的富氧层是导致壳体开裂的诱因,其形成与补焊有关。基于仿真模拟的改进工艺成功将缺陷转移至冒口,减少铸件内部缺陷数量,降低补焊量;使用氩气保护箱改善气体保护效果,提高补焊质量。改进措施实施后,铸件、零件以及组件的荧光检查均一次合格,并且顺利通过地面试车考核,解决荧光线性缺陷问题,消除了薄弱环节,提高了发动机的可靠性。

The research on defect analysis of titanium alloy and improved process

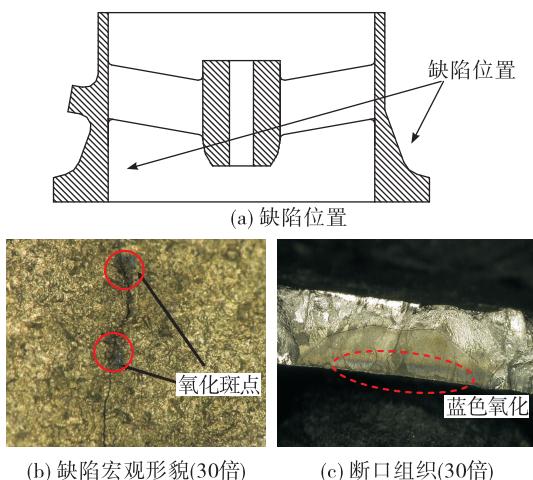
图1 缺陷宏观观察

钛合金进口段荧光缺陷位置如图1(a)所示,主要出现在入口法兰内壁、外壁。采用光学显微镜对线性缺陷进行宏观检查,该缺陷呈现裂纹特征,裂纹附近区域出现深蓝色斑点。裂纹走向曲折,伴有开叉,内部未见填充物,如图1(b)所示。

将裂纹打开,断口宏观形貌如图1(c)所示,裂纹断口比较平直,无明显的塑性变形,表面未见腐蚀产物。表层可见深度为1~2 mm蓝色氧化层。

综上所述,钛合金进口段表面裂纹是由于补焊过程中气体保护效果差,高温吸氧形成富氧层,与基体相比,呈现高硬度、低塑性特征,在去应力退火应力释放过程中产生开裂。

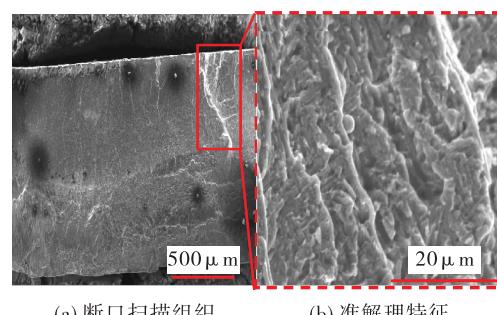
图2 断口微观观察

采用Tescan VEGA型扫描电子显微镜对裂纹断口进行观察,裂纹从表面向内部扩展,断口区域表面光洁,未见腐蚀产物。断口源区放射棱线清晰可见,出现河流状花样,为典型的准解理开裂特征^[4],如图2所示。

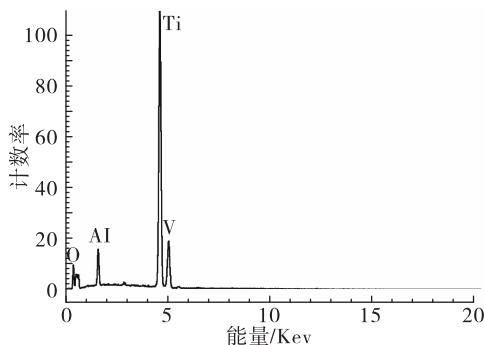
图 3 能谱检测结果

断口超声波清洗后,使用SEM配备的能量谱仪进行成分检测,检测结果如图3所示。断面成分以Ti, Al, V, O为主,无其他腐蚀产物,排除汞、镉、银、铜等液态金属致脆导致开裂^[5]。

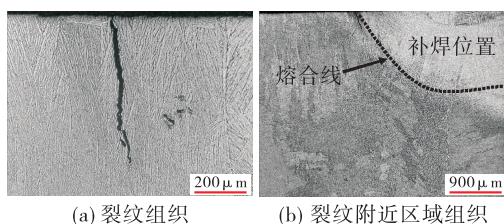
图 4 裂纹形态

截取金相试样,磨制、抛光后采用 $\text{HF} + \text{HNO}_3 + \text{H}_2\text{O}$ 腐蚀液进行腐蚀,使用 Olympus-PMG3 型金相显微镜观察裂纹形态。从金相照片可以看出,裂纹从铸件表面沿片层的生长方向向下延伸,走向曲折,并伴有分叉,裂纹尖端较圆钝,裂纹区域未见铸造冶金缺陷,同时也并未存在填充物,如图 4(a) 所示。裂纹附近可见明显补焊痕迹,沿熔合线走向开裂,如图 4(b) 所示。

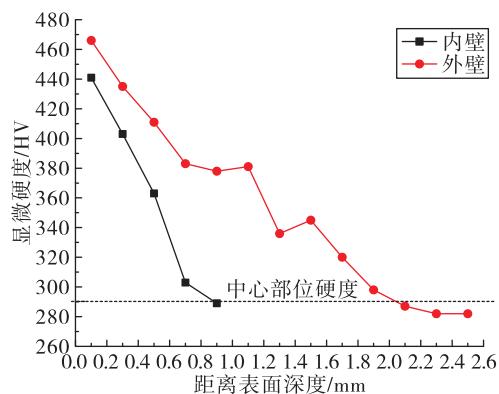
图 5 内外壁硬度梯度图

定,内、外壁表层附近硬度水平较高,硬度向中心部位逐渐递减,距外壁表层 0.9 mm 处、距内壁表层 2.5 mm 处的硬度可基本降至与心部硬度(290 HV)同等水平,如图 5 所示。表层因硬度偏高而出现材料脆化,在应力释放过程中,脆性层优先崩裂,成为裂纹源,引起开裂。

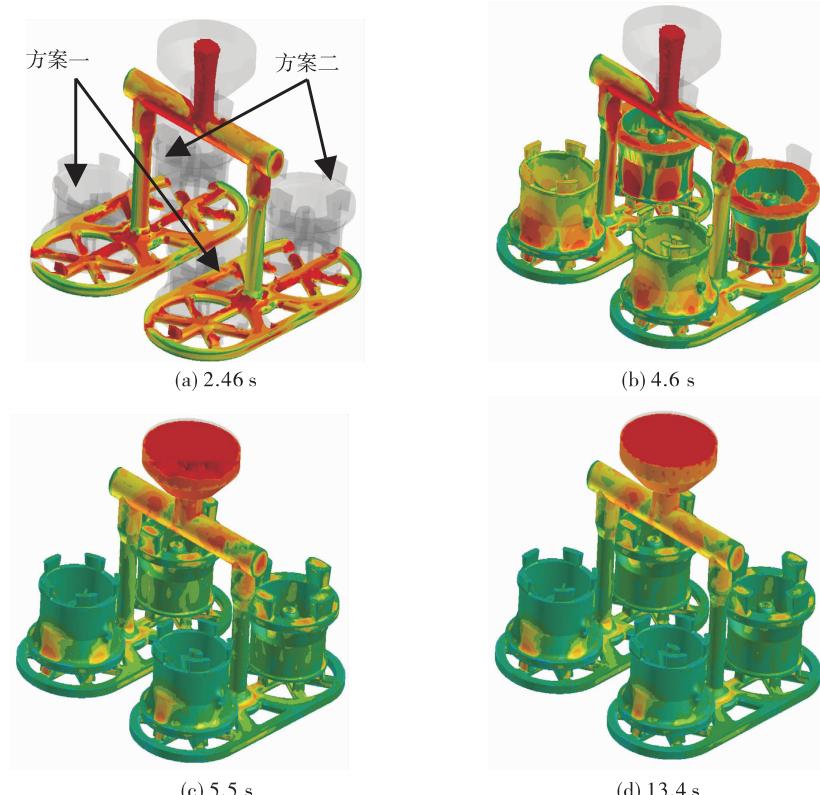
图6 充型过程温度分布

充型 2.46 s 时合金流经横浇道通过内浇道进入型腔, 开始沿高度方向自下而上进行充型。分别于 4.6 s, 5.5 s 完成充型, 两种方案充型时间均较短, 过程平稳, 无湍流现象, 有利于排气排渣, 表明浇注位置与浇注系统的设置合理。

放置冒口补缩, 易产生疏松缺陷。本文采用底注式取代原浇注方案, 分别从上端面、下端面引入浇注系统, 确保金属液充型平稳。

通过采用 Procast 进行充型及凝固过程仿真模型, 充型结果如图 6 所示。

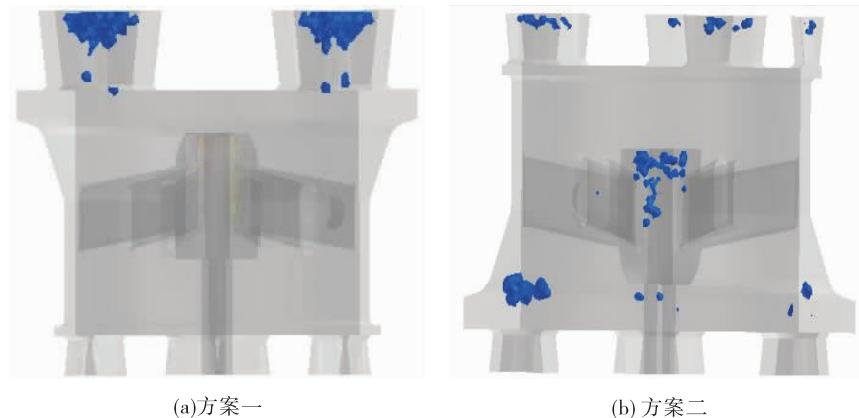
图 7 缩孔预测分布

凝固后缩孔分布如图 7 所示, 方案二在法兰处出现缩孔, 而方案一则将缺陷从法兰处引入冒口。由图 6(d)可以看出, 浇注系统金属液温度低于液相线, 铸件补缩只能依靠冒口, 方案二法兰部位温度高于其他部位, 冒口与法兰间金属凝固, 补缩通道关闭, 该处凝固收缩后得不到金属液的补充而出现集中缩孔, 而方案一冒口根部温度高于其他部位, 补缩通道畅通, 故法兰处无缩孔缺陷。因此选择从上端面引入的底注式浇注方案。

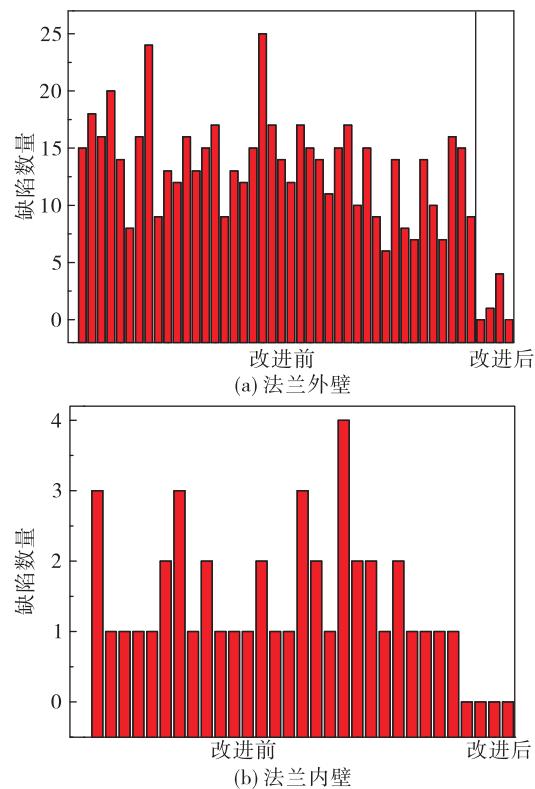
图9 改进前后不同部位缺陷数量统计

工艺优化控制措施应用到铸件生产中,X光透视法兰处铸造缺陷数量由改进前13处减少为1处,

平均打磨深度由 2.7 mm 减少为 0.5 mm, 如图 9 所示, 法兰处缺陷数量明显减少, 程度明显减轻, 与仿真预测结果一致, 铸造工艺优化效果明显。采用箱内焊接, 提高气体保护效果, 补焊一次合格率由 70% 提高至 95%。
