卫星单组元肼发动机堵塞失效分析

摘 要: 某型单组元肼发动机在整星 AIT 阶段进行专项测试检查时发现产品无喷气。针对该问题进行了故障定位、试验检测和分析。分析结果表明, 导致该故障的原因是产品经历的环境在产品内部建立了缝隙腐蚀和电偶腐蚀的条件。在长期的腐蚀效应下, 生成的腐蚀产物将流体通道堵塞。

Analysis of blockage failure for monopropellant hydrazine engine in satellite

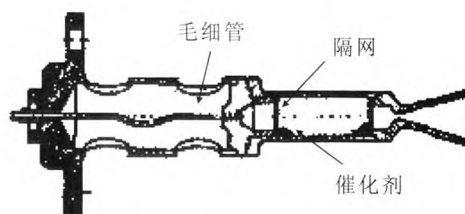
图 2 推力器结构示意图

推力器结构如图 2 所示。电磁阀与推力器分开后,对推力器进行了三维 CT 检查。通过对 CT 照片进行分析后发现,毛细管下游位置的流体通道中成像异常(图 3)。

发动机溅网材料中的主要元素为 Ni, Ni 的临界相对湿度为 70%;从图 2 结构示意图中可知,颗粒状催化剂与溅网紧密接触,同样会加速水汽的吸收。因此,溅网材料的临界相对湿度在 70%左右,相对湿度超过此值便会在溅网表面形成液膜,如图 6 所示。

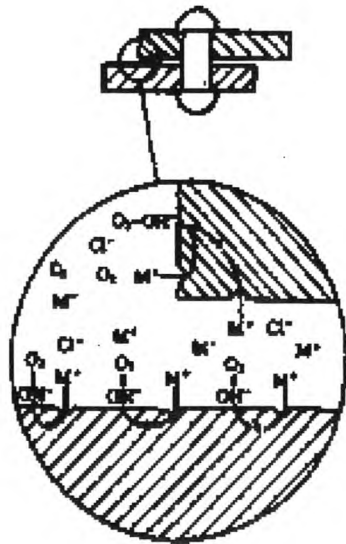
图 7 缝隙腐蚀初始阶段示意图

例如将图 7 所示构件置于含有 Cl^- 离子的中

性水中 ($\text{pH}=7$),初始阶段在缝隙内外金属表面上进行着均匀的金属的溶解(阳极过程)和氧的去极化反应(还原过程):

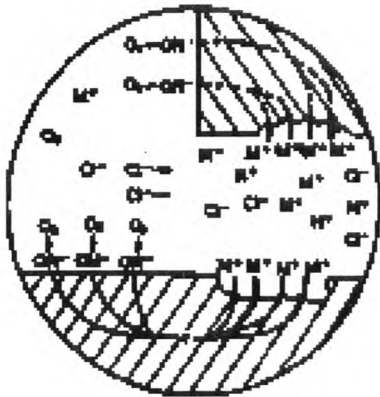
图 8 缝隙腐蚀发展阶段示意图

当构件刚置于溶液时,缝隙内外的反应是同样进行的。在金属与溶液之间电荷保持均衡,金属溶解时产生的电子立即被氧还原消耗掉。但相对闭塞的缝隙构型使缝内溶液呈滞流状态,缝隙中的氧很快被消耗掉。由于氧的扩散迁移很困难,因此在缝隙内氧的还原反应被迫中止,此时,缝隙内微电池反应被制止了,氧还原反应全部在缝外金属表面进行,而缝内只发生金属溶解的阳极过程,缝内外形成了氧浓差电池,加之缝外大阴极和缝内小阳极的相对面积关系,加速了缝内金属的阳极溶解反应(图 8)。

故障发动机的腐蚀过程正是上述存在自催化的缝隙腐蚀过程。随着腐蚀的不断加剧, M^+ 金属离子趋于饱和, 与 OH^- 和 Cl^- 离子不断结合析出形成含有固态金属氧化物 (金属氧化物由金属氢氧化物分解生成) 和金属氯化物的腐蚀产物。从化学反应过程可以看出, 腐蚀产物中的氧元素来源于发生还原反应的氧气, Cl^- 离子来源于催化剂, 其为了保持缝内溶液电荷平衡, 从催化剂中迁移至溶液中。

随着腐蚀产物的不断累积, 喷注器的毛细管被堵死, 最终导致故障发生。
