# 喷管后段内壁铣槽加工工艺

**摘 要:** 归纳了喷管后段内壁在铣槽加工中容易出现的问题, 从技术上进行了分析, 结合机床特点, 介绍了采取的一系列措施, 重点阐述了解决问题的方法和注意事项。解决了长期困扰在生产中的难题, 大副降低了加工中的误差幅度。

## Milling groove machining of inner wall of nozzle extension

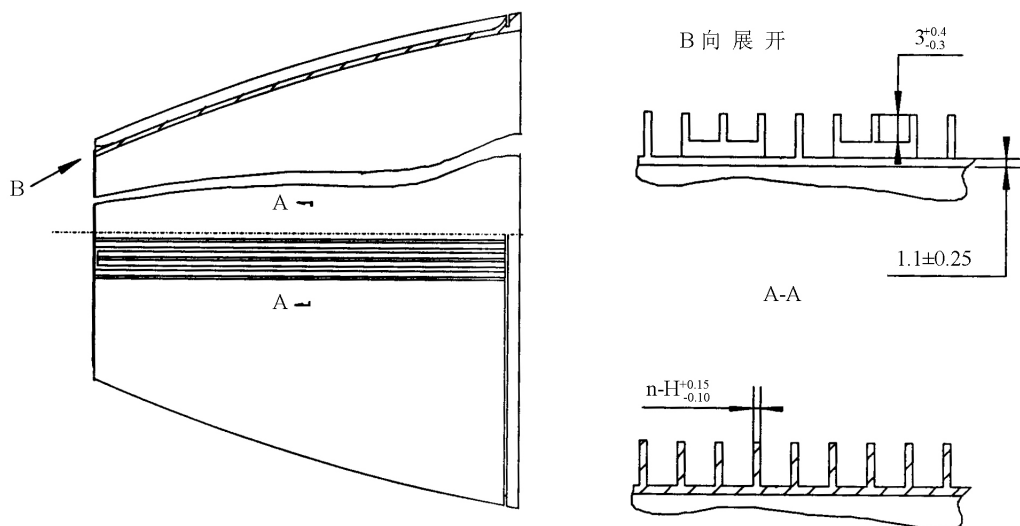
图1 喷管后段内壁简图

喷管后段内壁铣槽简图见图 1。

Fig.1 Inner wall of the nozzle extension

来自原材料因素的影响主要表现在喷管后段内壁是由三块板材拼焊而成，壁厚薄。焊接时的应力分布不均，变形复杂，给保证加工精度带来种种不利因素。例如：上道工序提供的毛坯有些是壁厚超薄件，最小壁厚在  $5.1 \sim 5.4\text{mm}$  之间。要保证图1所示剩余壁厚  $1.1 \pm 0.25\text{mm}$  的尺寸要求和槽深大于  $4.2\text{mm}$ ，难度较大。焊缝两边壁厚与基本金属区域壁厚不一致、超薄。按基本金属区壁厚数据加工，剩余壁厚经常超差。原材料内壁局部在上道工序打磨后，从外表面看不见打磨处，在铣槽加工中也容易超差。

此外工厂为了保证钎焊质量，对铣槽工序小端出口处增加了新的尺寸要求。如图1中B向展开图所示，在短槽（不通槽）出口处有一个  $3_{-0.3}^{+0.4}$  的尺寸要求，该尺寸与短槽长度、深度以及小端出口处的筋的宽窄相互影响。对于一个工件来讲，保证了其加工长度和深度要求，正常情况下的筋宽，也能够保证。但如果在分度上稍有偏差，刀子将会碰伤已经成型的筋，造成尺寸误差，这有可能成为新的超差点。机床方面的原因是设备不稳定，主要表现在加工中工件上仿型铣槽转化为工件下仿型时，机床常有窜动。床身一窜，就容

现在根据该机床的特点,为减少插销次数,每分度一次,利用微量调整清根铣刀,分几次把每条槽的粗清、精清都清完后,再分度。清根时注意控制好深度,尽量与环槽接平,并保证筋宽符合如图1所示 $n-H_{0.10}^{+0.15}$ 的尺寸要求。
