ZL104 局部阳极氧化工艺研究

摘 要: 研究了铝合金材料阳极氧化理论以及 ZL104 铝合金材料局部硫酸阳极氧化处理后膜层粘脱现象产生的原因与机理, 指出了该现象产生的原因是氧化膜在贮存、水试等环节受到污染而使氧化膜的封孔结构被破坏。根据理论分析和模拟试验结果, 提出了局部阳极氧化前增加水封闭处理对氧化膜进行修复的工艺技术。该项技术可有效杜绝氧化膜层粘脱现象。采用该项工艺技术制造的液体火箭发动机已经用于常规运载火箭系统, 该运载火箭已经完成飞行任务考核。

Research on local anodization process for ZL104

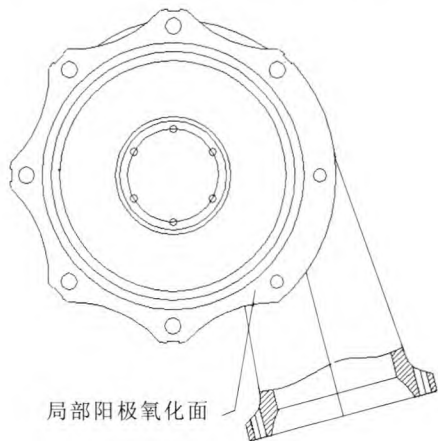
液体火箭发动机涡轮泵壳体结构示意原理简图见图 1。涡轮泵壳体材料为 ZL104 铝合金材料, 它是通过砂型铸造、机械加工、表面阳极化、水封闭处理、表面局部阳极化、封闭处理等工序而成型的。涡轮泵壳经过表面阳极化工艺处理后, 要求阳极化层致密、牢靠、不脱落。

图 1 涡轮泵壳体结构示意图

Fig. 1 Structure diagram of turbopump shell

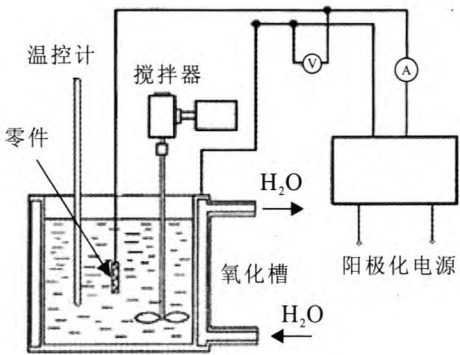
阳极氧化工艺原理装置示意简图见图 2。它由阳极氧化电源、氧化槽、搅拌器、冷却系统等组成。搅拌器的作用是降低电解液浓差极化和局部温度过高, 冷却系统是采用循环水进行冷却的, 冷却系统可使电解温度保持在 16 ℃左右, 氧化槽两侧的铅板为阴极, 被阳极化的工件为阳极。

图 2 阳极氧化工艺原理装置示意图

Fig. 2 Diagram of anodic oxide principle and system

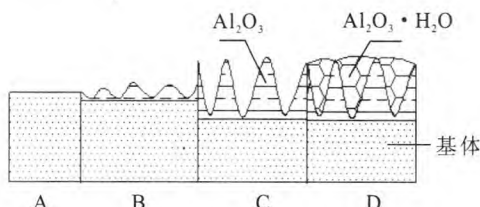
硫酸阳极氧化成膜的微观分子化学过程如图 3 所示。在阳极氧化刚开始的几分钟内, 在铝合金表面很快会形成一层致密无孔的氧化铝阻挡层, 氧化铝比铝原子体积大, 故而发生膨胀, 阻挡层由此变得凹凸不平, 从而使得电解电流分布呈现出不均匀的状态, 凹陷处电阻较小而电流较大, 凸起处电阻较大而电流较小, 呈现出相反的变化趋势^[6]。电极化学反应方程式见方程 (1) 和方程 (2):

凹陷处在电场作用下, 发生了电化学溶解和电解液产生的化学溶解过程, 将会逐渐变成孔穴, 继而变成孔隙; 凸起处则变成孔壁, 最终形成了图 3C 所示的多孔结构。其化学反应方程式见方程 (3) 和方程 (4):

图3 硫酸阳极化成膜过程示意图

Fig. 3 Diagram of formation of sulfuric acid anodizing film

硫酸阳极氧化膜层孔径在 10~50 nm 之间, 属于介孔 (2~50 nm) 范围。一块 6.452 cm² 表面上的孔眼可达五六十亿之多, 具有极强的吸附能力和化学活性, 容易吸附污物, 影响膜层耐蚀性^[8]。因此, 阳极氧化后可采用高温重铬酸钾 (K₂Cr₂O₇) 溶液对氧化膜孔进行封孔处理, 即利用氧化膜与封孔溶液发生化学反应而生成的生成物对这些微细孔进行填充和封堵, 以提高氧化膜的耐蚀性, 其微观分子化学过程见图 3D, 其化学反应方程式见方程式 (5):

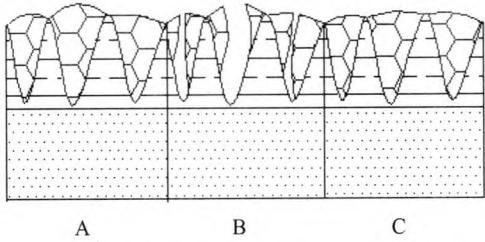
工艺试验件模拟试验和机理分析表明，ZL104 材料工件氧化膜在后续水试、加工过程中，冷却液、油膏等污染物质经过长时间扩散和渗透后破坏了氧化膜的封孔结构，在局部阳极氧化过程中，原有氧化膜的底部会继续生长新的氧化膜，由此产生了氧化膜的分层现象，且新旧氧化膜层结合处较薄弱，进而导致了氧化膜层发生脱落的现象。为此，在局部阳极氧化前对被破坏的氧化膜层结构进行修复（重新进行封孔处理）。如图 6 所示，对被破坏的氧化膜（图 6B）进行水封闭处理，即将 ZL104 材料工件浸埋入 80~100 ℃热水中重新封

闭 30~60 min，修复氧化膜层的孔隙，阻止局部阳极氧化处理过程中电解液通过孔隙和基体发生反应，防止分层现象的发生。

图 6 氧化膜层补充封闭处理原理示意图
Fig. 6 Diagram of supplementary sealing treatment for oxide film
